MEJORES PRÁCTICAS EN LA OPERACIÓN DE UNIDADES DE FCCs

5 - 7 de Octubre de 2016 | Concepción, CHILE

Principio incendio en entrega del Rx- YPF

Principio de Incendio Entrega RX - YPF

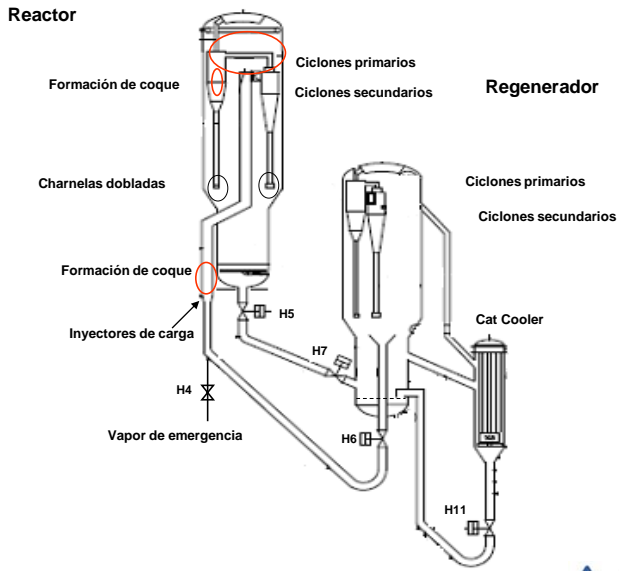
2009: En el Rx se encontró gran cantidad de carbón en escamas sobre todo en la parte superior de los ciclones. Se bajaron más de 5 tons de carbón. Operación: 1 año en condiciones de revamp.

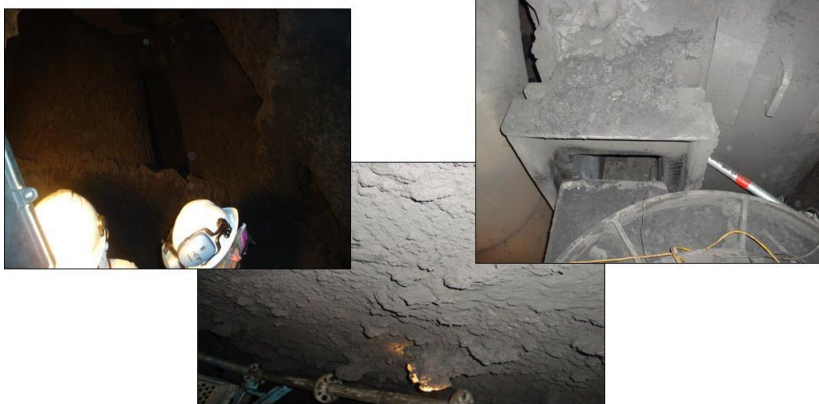
Dificultad de limpieza en zona de poco acceso. Transformándose este trabajo en camino crítico.

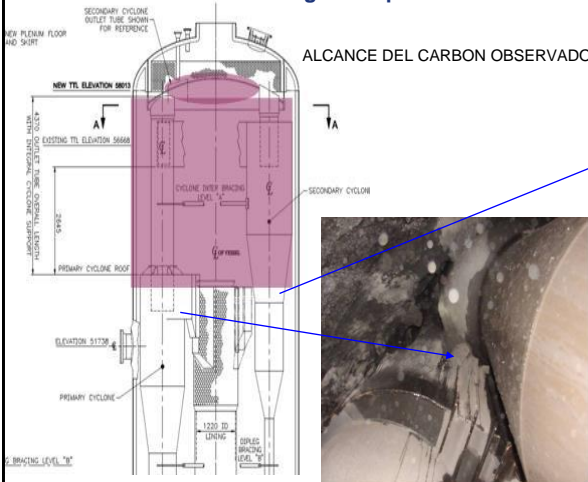
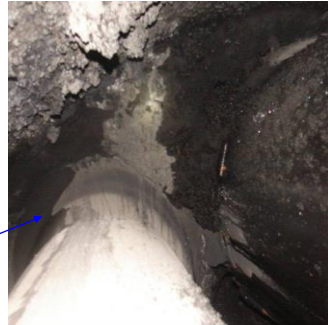
2012: En el Rx se encontró mayor cantidad de carbón en Reactor. Operación 3 años, en condiciones menos exigentes que el diseño.

Durante la intervención: con la apertura de los pasa hombres, principio de incendio. Obligó a revisar procedimientos de entrega del equipo.

En la PEM, se tuvieron que realizar las siguientes modificaciones:

1. Extender el tiempo de secado del refractario a 24 horas más en la primera etapa de meseta de 160°C debido a la gran cantidad de agua que se tuvo que inyectar a la zona del tope del reactor, para enfriar la formación de carbón .
2. Incorporación de un punto más de venteo en la zona más afectada con el fin de direccionar el aire caliente de secado a la zona de los Ciclones secundarios, primarios y zona ex-bafle anticoquing .

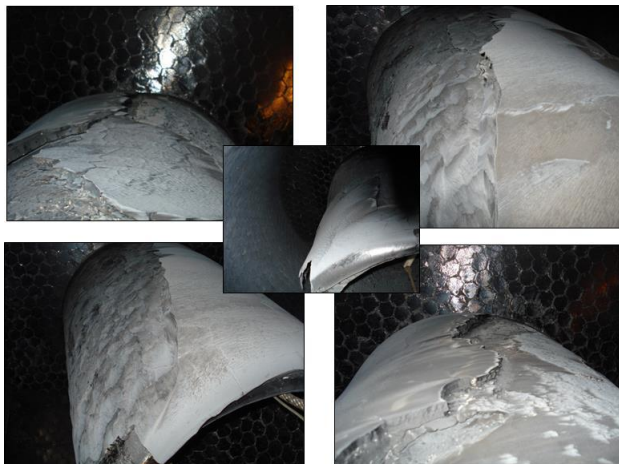
YPF Perdida de catalizador por taponamiento de ciclón

La obstrucción provino del desprendimiento de una formación de carbón ubicada en el tubo de desenganche de la bocina del ciclón secundario.

- Buscar alternativas para paradas sin intervenciones, para evitar desprendimientos de carbón.
- Revisar limpieza en forma integral, ante de la puesta en marcha.

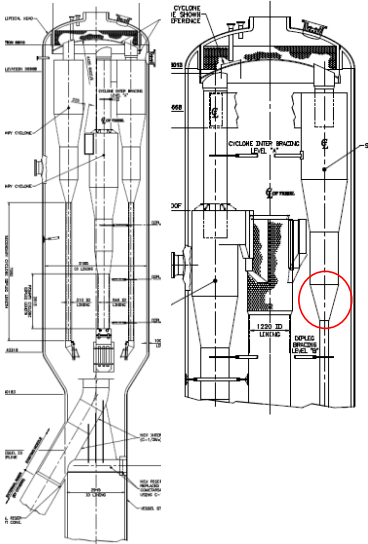
Perdida de catalizador por taponamiento de ciclón

Se encontró un ciclón secundario con su descarga de catalizador obstruida por carbón
